Relación de parámetros microestructurales con el agrietamiento por corrosión y esfuerzos en aceros API 5L

Correlation Between Microstructural Characteristics and Stress Corrosion Cracking in API 5L Steels

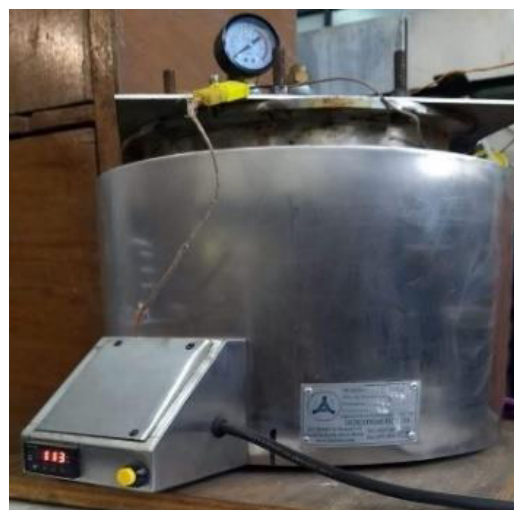
Figura 2. Foto de autoclave empleada

Posteriormente fueron expuestos en una autoclave, mostrada en la Figura 2, a una temperatura de 80 ± 5 °C en una solución NS4 purgada cada 72 horas con una mezcla de gases 5% CO₂ y 95% N₂. y una duración total de 4320 horas. En las primeras 2160 horas se realizó un monitoreo periódico de temperatura y pH, posteriormente se suspendió el purgado y se disminuyó la temperatura del experimento a temperatura ambiente.

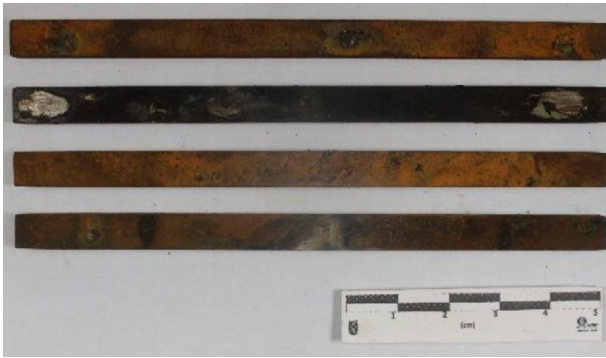
Figura 7. Inspección macroscópica del acero A1DM.

Una vez terminada la inmersión, se sacaron las muestras para una primera inspección macroscópica, las Figuras 7 y 8 muestran el estado inmediato después de la inmersión; se pudo notar la presencia de una capa delgada de óxido naranja que en el acero A1DM presentó mayor adherencia.

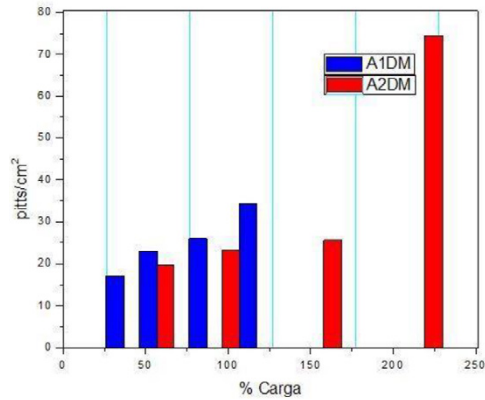
Figura 13. Número de picaduras por unidad de área

Al evaluar el número de picaduras según el porcentaje de carga aplicada, se observa que la cantidad de picaduras es superior en el acero A1DM para esfuerzos similares, también es notorio que la presencia de picaduras se potencializa al superar el 200% del YS. Esto demuestra la relación entre el esfuerzo aplicado y la aparición de picaduras precursoras del SCC. La Figura 13 muestra un gráfico de barras de este comportamiento.

Considerando una picadura como un punto precursor de la iniciación del fenómeno de SCC se realizó un conteo de las estas; se obtuvieron los resultados presentados en la Tabla 5. Al comparar la cantidad de picaduras por unidad obtenidas en cada muestra y relacionarla con los factores microestructurales, se observa que el acero A2DM presenta la menor cantidad de picaduras, coincidiendo con su mayor contenido de perlita, esto se asocia a que, al encontrarse distribuida de forma más uniforme, favorece la distribución de los sitios anódicos y catódicos, lo que disminuye la probabilidad de iniciar picaduras. Asimismo, el acero A2DM contiene menos inclusiones no metálicas, lo que implica una menor cantidad de puntos susceptibles a la nucleación de picaduras.
