Identificación mediante pruebas no destructivas de los cambios en el espectro de audiofrecuencias en discos de frenos automotrices fracturados

Identification by non-destructive proofs from changes in audio frequencies spectrum in automatic fractured breaks

Cristian Sebastián Gómez Morales, Manuel Aparicio Razo y Germán Ardul Muñoz Hernández*

Benemérita Universidad Autónoma de Puebla, Facultad de Ciencias de la Electrónica

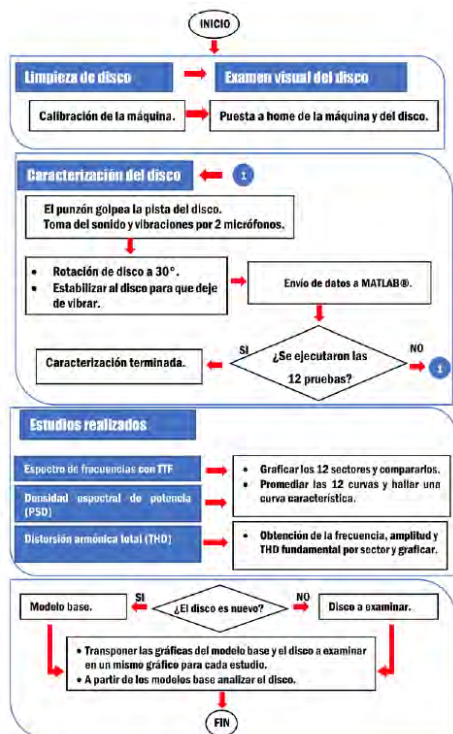
Figura 1 Metodología de análisis de los discos.

lo primero fue determinar la frecuencia de muestreo. Sabiendo que la frecuencia máxima a captar era de 20kHz, se determinó una frecuencia de muestreo de 100kHz. El análisis del disco constó de 3 estudios matemáticos, en un intervalo de 0kHz a 20kHz. Así, se obtuvo el espectro de potencia con la transformada rápida de Fourier (FFT), el cual resaltó las frecuencias de falla particulares de cada disco, posteriormente se realizó el análisis de la densidad espectral de potencia, que proporcionó una idea general del estado del disco en comparativa a un modelo base, además mostró de manera más clara y rápida las frecuencias de falla y finalmente se realizó el estudio de la distorsión armónica total (THD), que dio una idea general del estado de la pista del disco, en otras palabras fue un indicio para saber qué tan deteriorado se encontraba el disco aún en etapas tempranas. El diagrama mostrado en la Figura 1 es una descripción general del método empleado.

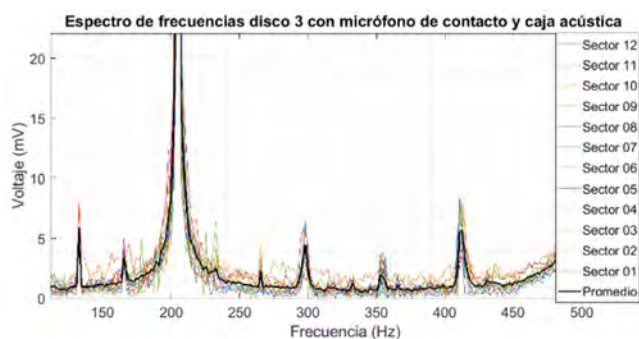
Figura 3 Espectro de frecuencias del disco 3.

promediaron y se obtuvo una curva característica de todo el disco, en la Figura 3, se aprecia dicha curva en color negro. Compárese la gráfica de la Figura 4, la cual corresponde al disco 1 (disco dañado), con la gráfica de la Figura 3, correspondiente a un disco nuevo. Ambas gráficas corresponden a la cara frontal del disco de frenos con el micrófono de contacto. Nótese como las curvas del disco 3 (Figura 3) convergen a frecuencias específicas y presentan amplitudes similares entre sí, caso que no se da con las curvas del disco 1 (Figura 4), pues cada sector, muestra picos en un mayor número de frecuencias. En otras palabras, la energía se distribuye de manera no uniforme, para cada pico de frecuencias y con niveles diferentes en amplitud para cada sector. Además, las amplitudes del disco 1 fueron más bajas que las del disco 3. Otro punto a resaltar fue el corrimiento a las bajas frecuencias de la Figura 4, en comparativa a la gráfica de la Figura 3. Estas características se identificaron a lo largo del estudio y con ambos micrófonos.

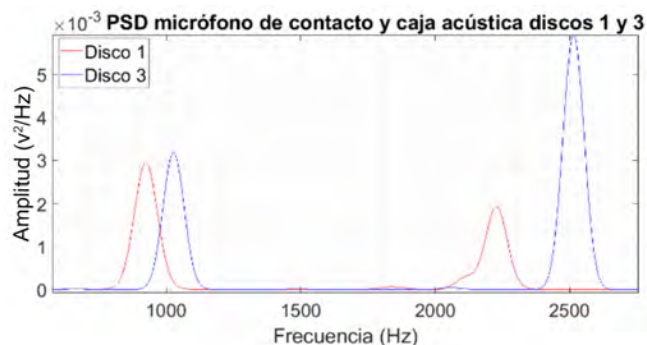
Figura 8 Espectro de potencia discos 1 y 3 con micrófono de contacto y caja acústica.

La Figura 8, muestra el espectro de potencia para la cara frontal de los discos 1 y 3, el disco 1 se desfasó hacia las frecuencias bajas y al igual que en los casos anteriores este desfase aumentó a medida que las frecuencias lo hicieron, otro punto a notar, es la amplitud superior del disco 3 en comparativa al 1, también téngase en cuenta que el disco 3 presentó menos picos de amplitud que el disco 1, lo cual explica porque existe mayor energía en los principales picos del disco 3.

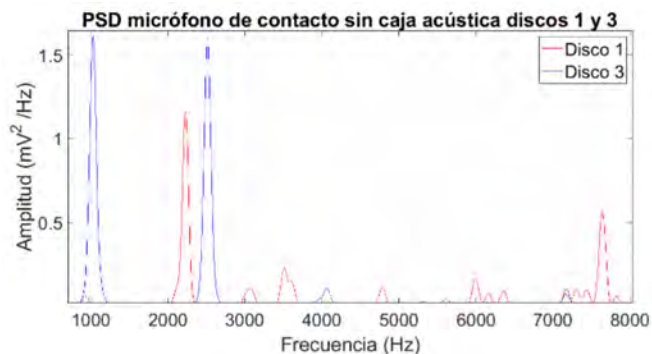
Figura 9 Espectro de potencia discos 1 y 3 con micrófono de contacto sin caja acústica.

La Figura 9, muestra el mismo análisis y se aprecian claramente las frecuencias de falla del disco 1 en 3500Hz, 4900Hz, 6000Hz y 7800Hz. Al igual que la gráfica anterior, esta gráfica muestra que la energía del disco 1 estaba distribuida en muchos más puntos, por lo que la energía en cada uno de ellos fue menor, caso contrario al que se dio en discos en buen estado, donde la energía fue mayor, pero con menos picos.

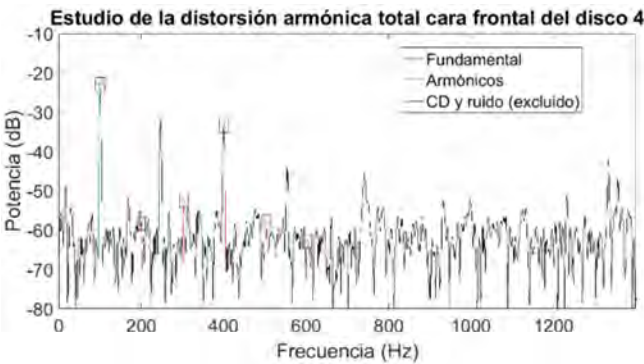
Figura 10 Gráfica del análisis de THD de uno de los discos nuevos.

Este análisis se realizó con el fin de determinar la frecuencia fundamental de cada sector, así se obtuvieron 12 muestras por disco que caracterizaron toda su superficie. La Figura 10, muestra el estudio de THD de uno de los sectores de los discos nuevos, nótese que la frecuencia fundamental aparece de color azul y a partir de esta se van marcando sus armónicos de menor amplitud en color rojo. Estudiar estas gráficas es complicado, por ello, se usó la frecuencia fundamental, la amplitud y el porcentaje de THD fundamentales de cada sector del disco. Estos datos se guardaron en 3 vectores y se compararon con los valores base determinados a partir de los discos nuevos.

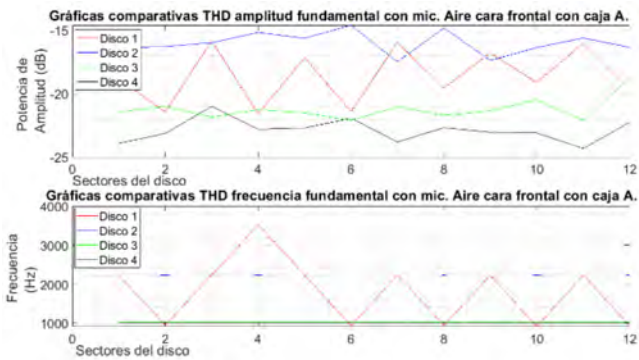
Figura 11 Análisis de THD, amplitud y frecuencia de los cuatro discos con micrófono de aire y caja acústica.

La Figura 11, muestra el estudio de THD con el micrófono de aire y la caja acústica, este examen fue el más rápido para detectar de manera visual el disco dañado. Nótese en el primer gráfico de amplitudes, que la variación de cada sector del disco 1 fue muy significativa en comparación al resto, indicando que su superficie fue discontinua, además este disco presentaba una ruptura, lo que afectó toda la superficie de la pista. Por otro lado, el disco 2 presentó la mayor amplitud de las curvas, este disco si bien no está fracturado si posee desgaste propio del trabajo. Las amplitudes de las frecuencias fundamentales también pudieran indicar el tipo de daño que este presenta, pues el disco 2 al estar desgastado disminuye su peso y el grosor de la pista, en otras palabras, las altas frecuencias pudieran estar asociadas a estas características,

otro punto a destacar para el disco 2 es como los cambios entre cada sector son suaves, igual que en los discos nuevos, indicando que la pista se encuentra uniforme en su superficie. Por otro lado, los discos 3 y 4 mostraron suavidad en su superficie, además presentaron bajas amplitudes y siguen un mismo patrón de forma entre ellos con un ligero offset. En este análisis se tomó como primera instancia las amplitudes, pues al ser las de las frecuencias fundamentales son exactas en cuanto a la descripción de las características que dan del disco, hecho que no se da en los estudios anteriores. El siguiente gráfico corresponde a las frecuencias fundamentales, en este caso la manera para determinar el estado del disco se basó en las variaciones de un sector a otro por disco, pues al igual que con las amplitudes, las variaciones grandes son indicativo de daño. La segunda manera de determinar el estado del disco, consistió en realizar la comparativa del valor de sus frecuencias, nótese como los discos en buen estado presentaron frecuencias constantes de no más de 1kHz, mientras que el disco 2 presentó un valor de más de 2kHz, lo que puede estar asociado con el grosor de la pista del disco. Si se obtiene la media del disco 1 se determina una constante por encima de 1.5kHz, dato que también indica un daño en el disco.

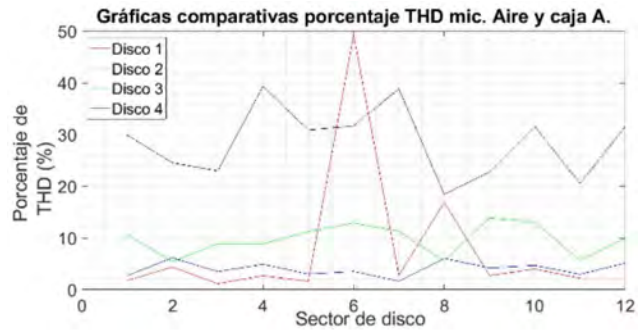
Figura 12 Análisis de THD de los cuatro discos con micrófono de aire y caja acústica.

El gráfico de la Figura 12, muestra el porcentaje de THD de las señales dadas, para este caso, los discos que presentaron un porcentaje mayor de THD son los discos en buen estado, mientras que los más deteriorados no lo presentaron.

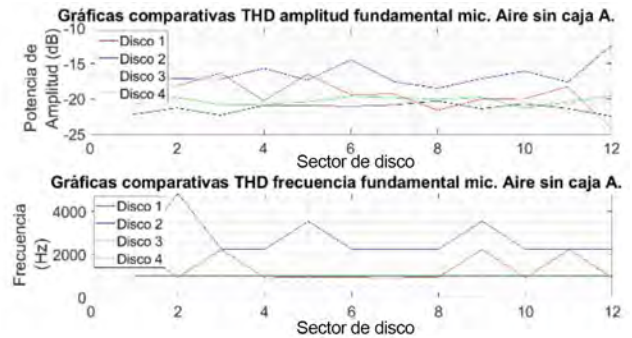
Figura 13 Análisis de THD, amplitud y frecuencia de los cuatro discos con micrófono de aire sin caja acústica.

La Figura 13 y Figura 14 presentan el mismo análisis, nótese como cumple las características del razonamiento anterior. Las amplitudes de los discos 1 y 2 son mayores que los discos nuevos, además el disco 1 siguió presentando grandes diferencias entre sus sectores. Por otro lado, los discos 3 y 4 siguieron permaneciendo constantes y presentaron menor amplitud sus frecuencias fundamentales. Para el caso del gráfico de las frecuencias fundamentales, los discos 1 y 2 presentaron variaciones grandes, mientras que los discos nuevos siguieron presentando frecuencias constantes.
